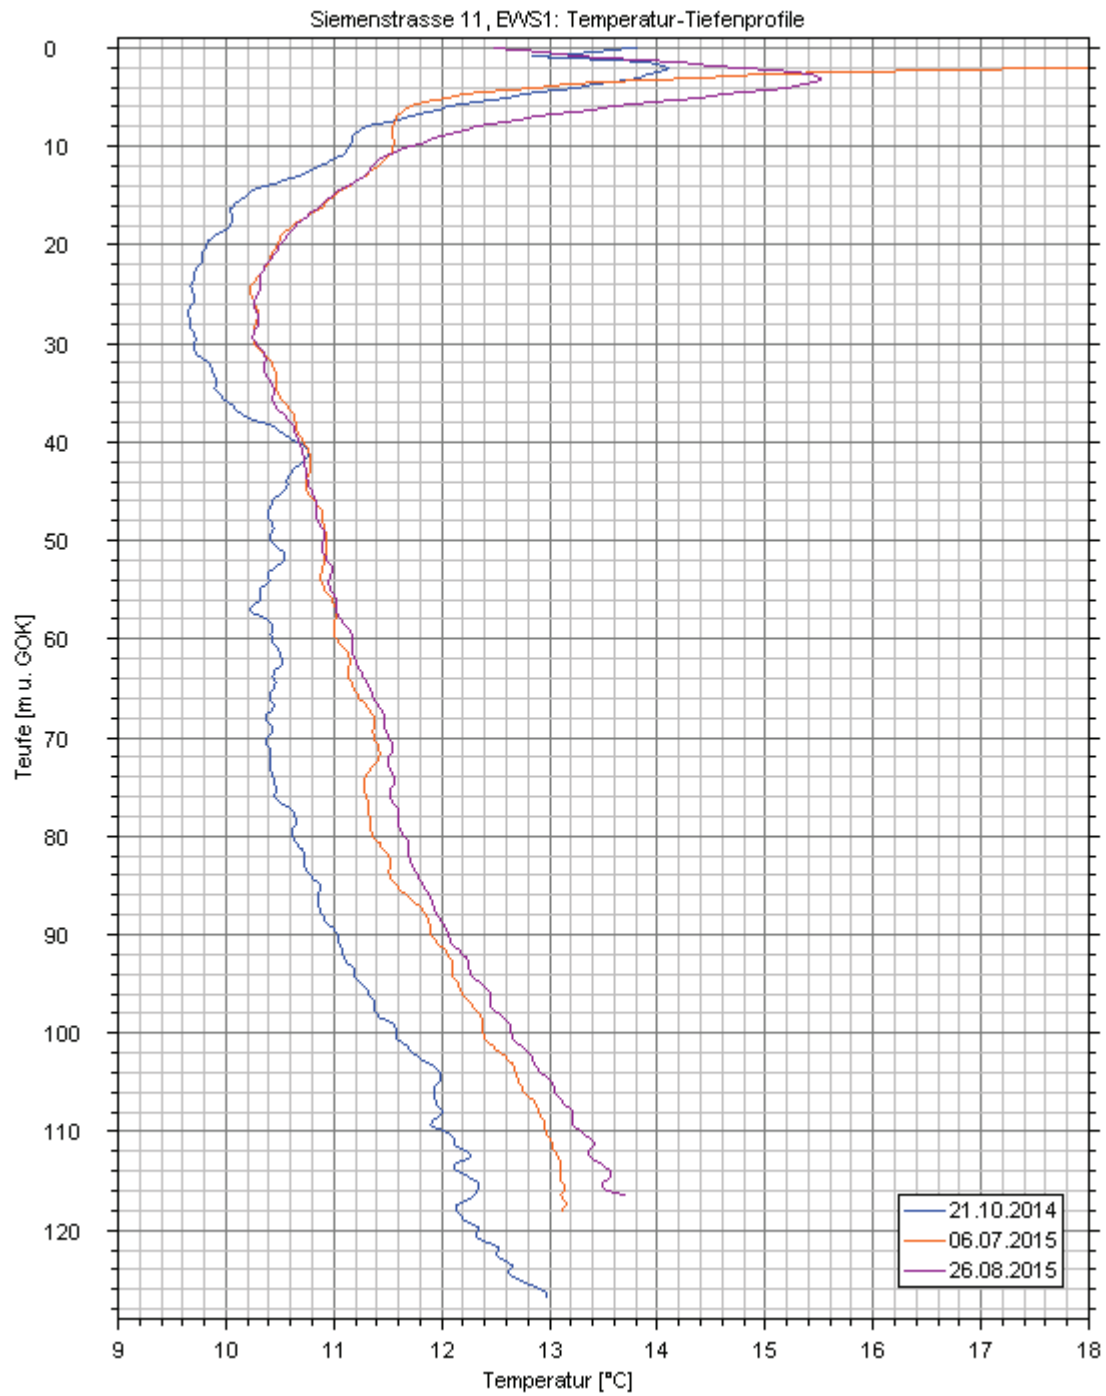
**Abbildung 4****Temperatur-Tiefenprofile der EWS1 in der Siemenstrasse 11, Böblingen  
Ein Profil vor der Sanierung, zwei danach**

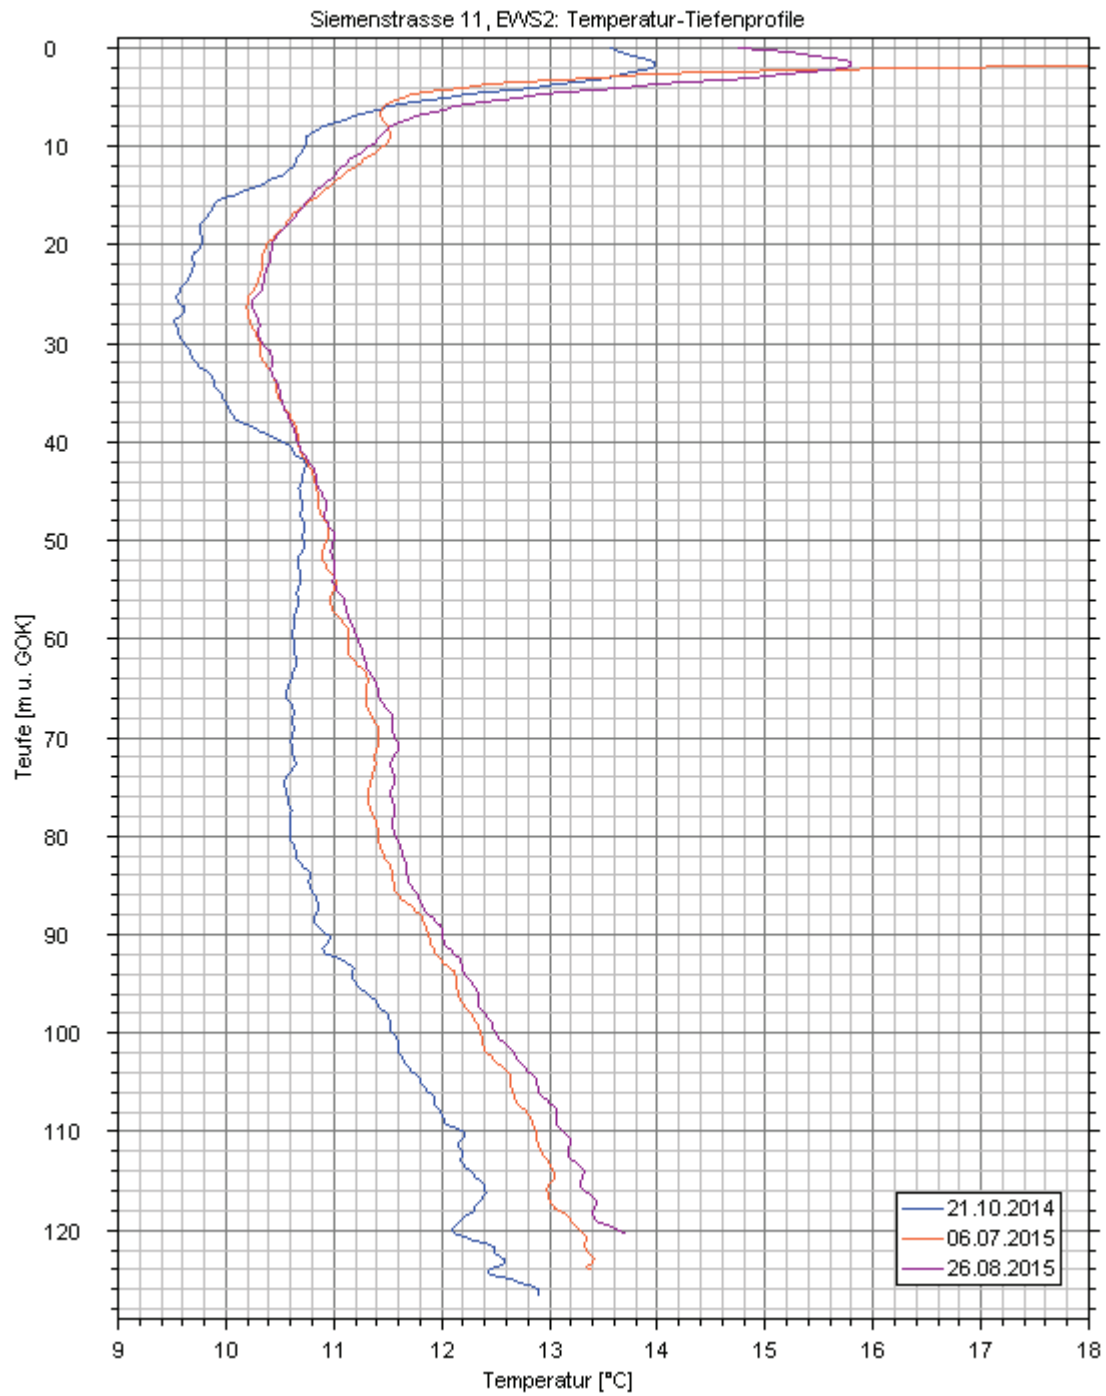
**Abbildung 5****Temperatur-Tiefenprofile der EWS2 in der Siemenstrasse 11, Böblingen  
Ein Profil vor der Sanierung, zwei danach**
